科学研究費助成事業 研究成果報告書

研究課題名(和文)環境条件を考慮した木造躯体の劣化メカニズム解明に関する研究

研究課題名(英文) Study on degradation mechanism for wooden structures in consideration of hygrothermal conditions

齋藤 宏昭 (Hiroaki, Saito)

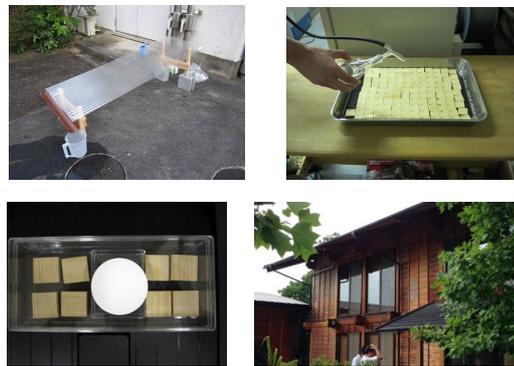
写真1 腐朽実験の実施状況

（左上：雨水捕集のための屋根モデル、右上：試料への雨水散布[接種]状況、左下：試料の暴露状況、実験棟外観）

根模型から捕集した雨水の散布による接種を試みた。雨水の捕集は、足利工業大学（栃木県足利市大前町）、京都大学桂キャンパス（京都府京都市西京区）の2ヶ所とし、オートクレーブ滅菌したアカマツ辺材（25×25×5mm）に捕集した雨水を噴霧器により散布した（写真1左上、右上）。これらの試料を、湿潤環境となる密閉容器内に入れ（写真1左下）、インキュベータ（20℃）及び屋外実験棟の小屋裏と床下空間に設置し暴露した（写真1右下）。また、コントロールとして、シャーレ内で培養した *Fomitopsis palustris* を接種した試料も準備した。試料は、一定期間暴露した後、腐朽度に相当する質量減少率を算出した。また、一部の菌糸を単離培養した後、DNA配列をデータベース検索し、付着菌の種を同定した。

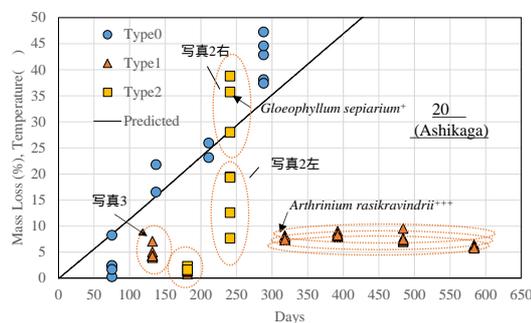
図2 質量減少率の変化(20一定、足利)

(Type0: *Fomitopsis palustris* を接種した試料、Type1: 雨水散布し腐朽菌が目視できる試料、Type2: 雨水散布し腐朽菌が目視できない試料、斜体英字は検出された付着菌)

屋根などを経由した雨水は木材腐朽菌やカビなど多くの菌類が混入しており、躯体内への雨水浸入は水分と共に木材を腐朽に至らす菌糸や胞子も搬送する。試料の付着菌のDNA配列をデータベース検索から同定したところ、*Gloeophyllum sepiarium*、*Phlebia tremellosa*、*Antredia sinuosa*等の木材腐朽菌が検出された。カビについては地域にかかわらず *Trichoderma* 属が多く見られた。質量減少率のバラツキは、試料への木材腐朽菌定着の有無、定着時間の遅れ、カビ等の雑菌による拮抗作用によって生じた。また、容器内の腐朽菌の活力が高い試料から、徐々に他の試料へ感染した際に生じたタイムラグの影響も見られた(図2の240日付近の5~20%のプロット[Type2]が写真2左側の試料、25%以上が写真右側の試料であり、容器右側の試料に腐朽菌が定着した後、左側試料が感染しタイムラグが生じた)。試料表面にカビが蔓延した試料の一部は、5%以上の質量減少が生じていた(図2[Type1])。これらの試料断面の顕微鏡観察では、写真3のように菌糸やピット周辺組織の破壊が確認されており、腐朽菌が目視できない場合でも複数の菌が共存した状態でゆっくりと木材分解が進行していた。

Fomitopsis palustris の反応速度定数を用いた予測モデルの結果は、*Gloeophyllum sepiarium* が検出された試料の質量減少率の最大値に比べ若干低い程度であった(図2、図4の と実線の比較)。この結果から、実際の建物のように雑菌が侵入する系においても、雑菌の干渉が少ない場合は、単離培養による腐朽試験と同等の進行速度になること、非定常的な温度変動条件下でもモデルによる予測が可能であることが確認された。
Phlebia tremellosa が検出された図5の試料は、*Fomitopsis palustris* の反応速度定

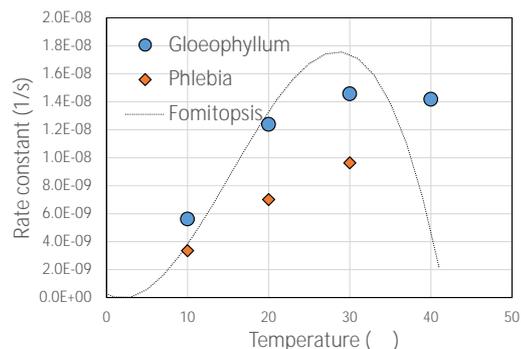
図3 付着菌の反応速度定数と温度の関係

(3) 腐朽進行モデルによる予測結果との比較
試料の付着菌を単離培養し、無菌的な環境下で腐朽速度である反応速度定数を求めたところ、*Gloeophyllum sepiarium* は予測モデルで用いた *Fomitopsis palustris* と同等で、*Phlebia tremellosa* は若干低い値であった(図3)。

数を用いた予測結果に比べやや値が低く、図3に示す反応速度定数の大小関係を再現していた。この結果は、適切な反応速度定数を用いることにより、モデルの予測精度向上が見込めることを示唆している。
